丙烯压缩机制冷试车及管道改造

摘要:通过对丙烯压缩机试车现象分析,改造防喘振阀及相关管道布置,排查汽轮机转速仪表设置,调整仪表测速系统,消除喘振,实现制冷系统正常运行。

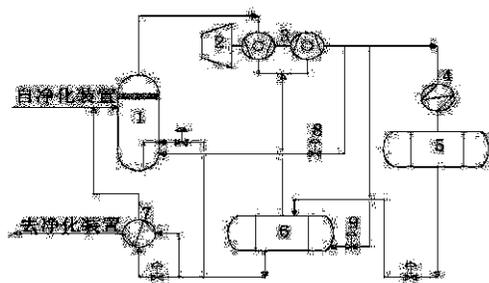
图1 冷冻站流程示意图

1-丙烯分离器; 2-汽轮机; 3-丙烯压缩机;
4-丙烯冷凝器; 5-丙烯缓冲槽; 6-丙烯闪蒸罐;
7 丙烯过冷器; 8-一段防喘振阀; 9-二段防喘振阀

为防止压缩机喘振,采用了两段防喘振回路,压缩机出口经一段防喘振阀进丙烯入口分离器为一段防喘振,经二段防喘振阀进丙烯闪蒸罐为二段喘振回路。

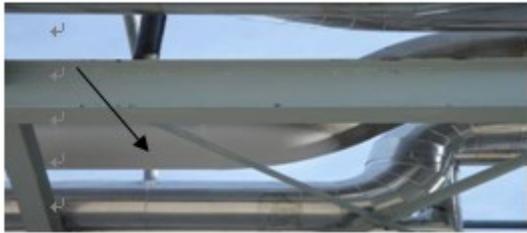
图 2 二段防振震管道丙烯凝液痕迹

原因分析及对策：(1) 压缩机入口管道低点积液，且未设计导淋阀无法及时排出，造成液击；(2) 因闪蒸槽布置高于压缩机，二段防喘振气去闪蒸槽管线有丙烯液倒入二段出口，见图 2，增加 U 型液封，见图 3；(3) 二段进口补气管线与二段入口管线错位进入压缩机二段入口，减小气流对撞
