# 简析临朐白龙寺建筑基址的结构年代与性质

宫德杰

**内容提要** :2003 年至 2004 年,山东省文物考古研究所与瑞士苏黎世大学联合发掘了山东省临朐县寺头镇小时家庄村北朝至隋唐寺庙遗址,揭露出了保存较好的一组佛教建筑基址,并出土了一批佛教石、陶造像标本。本文就建筑基址的结构进行描述并简要分析其年代与性质。

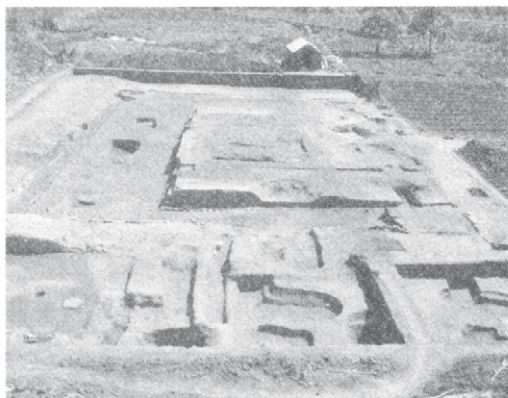
小时家庄白龙寺遗址已揭露出来的遗迹可分两部分,其主体建筑是中心长方形砖包土台(东西长 20 米、南北宽 15.4 米,台高 0.8-1.2 米),北、东、南、西四面墙体连成的“□”形建筑墙基(其北墙内径长 26.45 米,西墙长 18.47 米,西墙南端与台子西墙间砖墙东西长 2.8 米,南北宽 4.25 米),该处遗迹似为与长方形台基相连的漫道。台子东头砖墙与“□”形东墙的大部分砖墙被破坏,从残存遗迹看,其间距与西边相似)。二者组合形成“回”形结构(图 1)。从基址内出土的佛造像残块、莲纹瓦当及砖墙内充填的残碎佛座(图 2)等来看,基址性质无疑属佛教建筑。就主体结构本身而言,没有重建的迹象,属一体的建筑布局,但倒塌有先有后,最先塌的是“□”形的北墙,该处建筑所用瓦当为重叠八莲瓣瓦当,直径 14.5-15、长 35、壁厚 1.5 厘米左右;板瓦一般长 36.5、大头宽 30、小头宽 23、厚 2.5 厘米左右,筒瓦长 36、隼长 4.5、宽 15、径高 9 厘米左右(图 3A、B)。出土瓦件尺寸大小差距一般 2 厘米左右。从发掘揭露的活动面来看,“□”形建筑先坍塌。因台子上的建筑物并未倒塌,且仍然使用,所以在“□”形建筑的废墟上形成了活动面;“□”形建筑南墙两条暗排水沟之上有明排水沟(图 4),足以说明其建筑倒塌后,台子上的建筑存在二期使用的情况。简言之,二期使用时,主要建筑仅存台子上的建筑。从“□”形北墙瓦砾堆积呈较窄长的布局,尤其是墙体齿形花砖砌筑面向南,东西两墙角亦转弯向南的迹象,以及西端砖台上的砖包木柱所留下的柱窝、柱础等情况综合分析,“□”形北墙为佛廊的可能性较大,而“□”形东、西两墙建有廊厦的可能性不大。因为西墙(东墙绝大部分已毁)在发掘中并未出现如同北墙一样密集的瓦砾分布区。再一点即东、西两墙距

图 1 白龙寺遗址揭露出的建筑基址

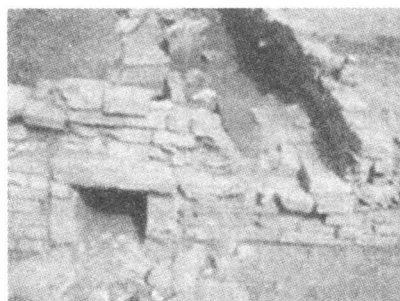
图 4 暗排水沟上侧的明排水沟

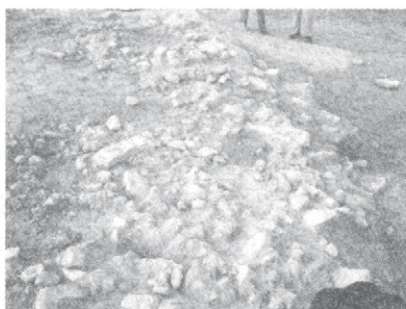
图7 人为铺设的碎石块分布区

地位，相比之下，外围的“□”形建筑布局应属陪衬性的附属建筑。从中心位置台子的垒砌之精（图 5），所用砖块之考究，台子周围散落板瓦、筒瓦、瓦当制作较之先塌的“佛廊”规格要大（图 6），所筑砖墙之厚重（砖墙体宽达 0.45 米）且台子上有不规则、成片的人为铺垫之碎石块分布区（图 7），以及台子上虽未发现夯筑痕迹，但土质较硬等现象看（图 8），砖包台子上应有较重要的建筑，但究竟是什么建筑未找到明显的遗迹。台子处于整组建筑基址的中心位置，且用砖、瓦尺寸大，制作考究，还有加工细致的残石构件及彩绘过的石灰墙皮出土。从现在掌握的有关考古资料，所谓寺庙，尤其是中国早期寺庙，以佛塔为中心，有的甚至就是一座大型的佛塔。到北魏晚期时冯太后所建洛阳永宁寺，虽然仍以佛塔为中心，但已出现了相对而言规模较小、位于佛塔后面的佛殿。白龙寺遗址出土造像年代最早的为北魏晚期，所征集和发掘出土的造像中，纪年最早的为北魏末期的孝昌（525 ~ 528）年间和普泰二年（532）作品（图 9）。孝昌年间造像虽是残块，但其体量较大，可知此时白龙寺已有较大石造像。由此估计其建筑遗址的年代可能在北魏末年的孝昌前后，比永宁寺（公元 516 年）稍晚。结合绝大多数出土瓦当形制颇似南京钟山一号坛（南朝坛类建筑遗存）所出的 型瓦当来看（简报定为

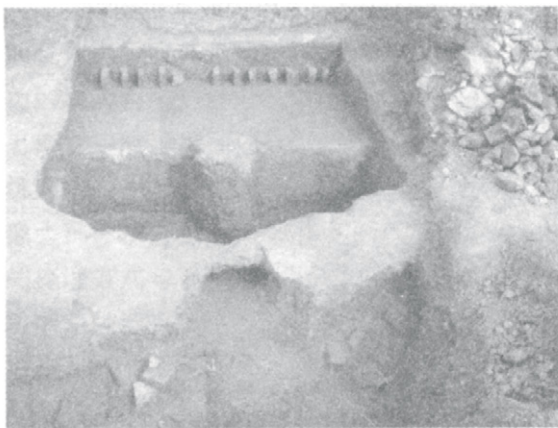
与寺庙建筑基址有关的遗迹,还有遗址东部所发现的两个窑址,两个窑址均在地表以下 1.2 米深处,陶窑为在生土中掏挖而成,两窑均为南侧略成弧边的正方形。东侧陶窑窑室东西长 2.89 米、南北宽 3 米。西侧陶窑东西长 3.01 米、南北宽 2.87 米(图 13)。

图 13 陶窑

从两个砖瓦窑炉膛内和其周围出土的砖瓦,与寺庙遗址出土的砖瓦大小形制一致来看,遗址建筑物的砖瓦应为该窑所烧制。
