箍筋锈蚀混凝土棱柱体试件轴心受压试验研究^{*}

Experimental study on reinforced concrete prism specimens confined by corroded stirrups Li Qiang , Niu Ditao , Liu Lei , Wang Qinglin

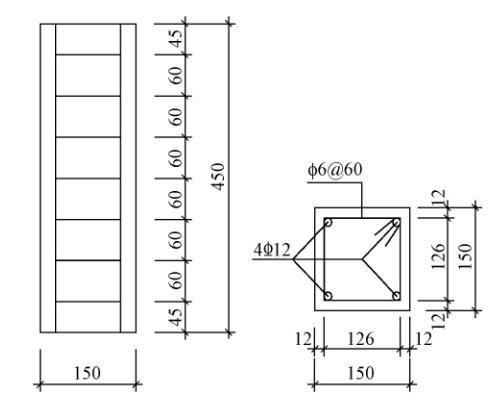
图1 试件尺寸及配筋图

混凝土采用搅拌机拌制。为保证试件混凝土材 性的均匀性,混凝土沿竖向浇筑,并于振动台上振捣 密实;混凝土保护层厚度通过上、下盖板(上盖板为 半盖板)上预先设定的定位孔定位纵向钢筋来保 证。在试件制作的同时预留标准混凝土立方体试 块,测试养护28d后和轴心受压试验同期(270d)的 混凝土抗压强度。混凝土配合比及混凝土立方体抗 压强度见表2。试件尺寸和钢筋布置见图1。

本试验共制作混凝土棱柱体试件 15 个,分为5 组,每组3个,其中通电锈蚀试件 12 个,无锈蚀对比 试件3个。通电锈蚀试件组按照拟达到的锈蚀量 (箍筋平均重量损失率分别为 10%,20%,30%, 40%)分别编号为 CA-1,CA-2,CA-3,CA-4,无锈蚀 对比试件组的编号为 CA-0。为了研究箍筋锈蚀对 约束混凝土应力-应变关系的影响,在试件设计时, 首先对箍筋和主筋采取绝缘措施,然后用一根直径 为4mm 的铁丝将中间5根箍筋连接。所采用钢筋 的力学性能如表1所示。

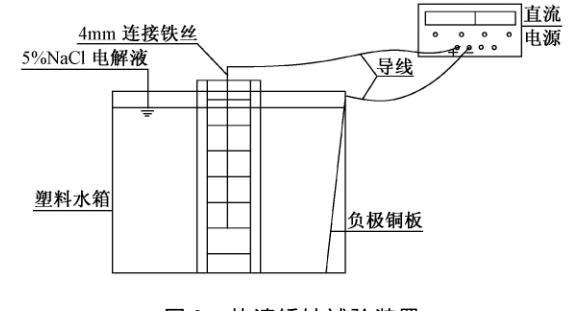
图 2 快速锈蚀试验装置

采用外加直流电对钢筋混凝土棱柱体试件箍筋 进行加速腐蚀,快速锈蚀试验装置如图2所示。试 验电源采用2台双通道可调式直流稳压稳流电源, 可调电压范围为0~30V,可调电流范围为0~2A, 两台直流电源均为双通道,可为两个回路提供电流。 许多学者采用电化学加速腐蚀方法加速混凝土

因此,为真实地模拟混凝土构件内箍筋的锈蚀, 本锈蚀试验电流密度选为 0.2~0.5mA/cm²。各组 试件的通电锈蚀方案见表 3。

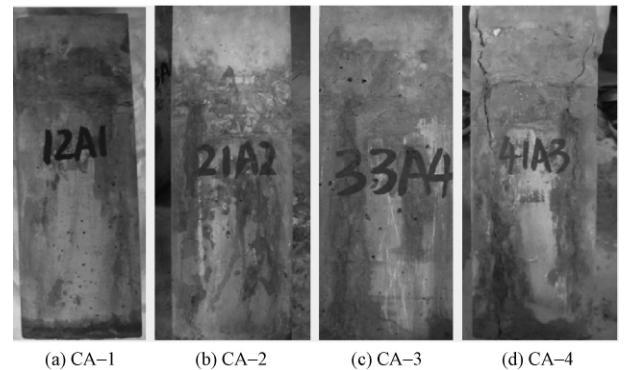
CA-I 组试件在整个锈蚀过程中仅表现为液态 锈蚀产物的溢出,未出现锈胀裂缝;CA-2,CA-3, CA-4组试件在通电 70d 左右,较多混凝土试件中间 部位的某一个或两个角部开始出现沿试件竖直方向 的锈胀微裂缝 随着通电时间的延长 此锈胀裂缝自 试件中部向两端部扩展,裂缝形态基本表现为中间 部位宽、靠近端部窄; CA-4 组试件混凝土保护层开 裂最为严重,裂缝宽度约为4.0mm。锈蚀后混凝土 构件表观损伤照片如图 3 所示。

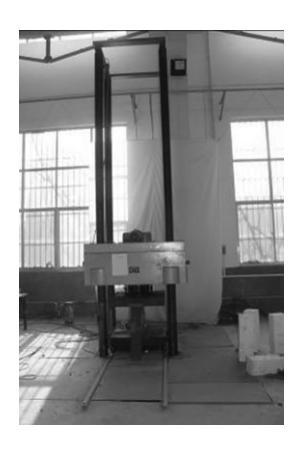
图 4 加载设备

本试验加载装置选用 YAW-5000F 微机控制液 压伺服长柱压力试验机,见图4。采用等位移速度 单调加载方式,位移速度为0.3mm/min。试验数据 采集方法:荷载和竖向位移由与试验机连接的计算 机自动采集,每0.5s自动采集一次。

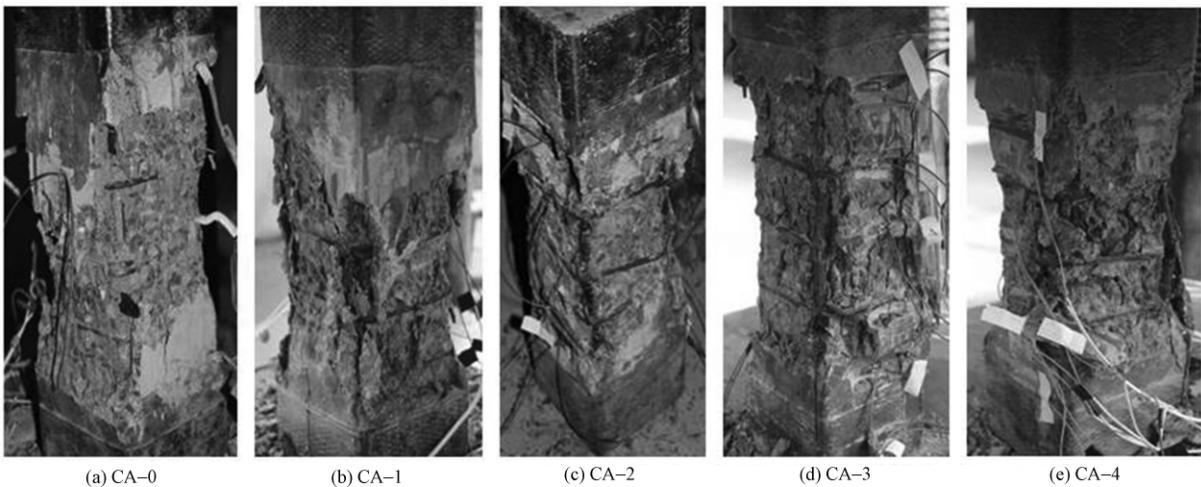
图 5 试件破坏形态照片

图 5 为各组试件的典型破坏照片。从箍筋锈蚀 形态可以看出,箍筋总体锈蚀不均匀,各转角部位因 混凝土密实度差、氯离子双向渗透而锈蚀严重,各侧 边直线段锈蚀稍轻且基本呈均匀锈蚀;从破坏形态 可以看出,箍筋锈蚀率愈大,核心混凝土的破坏程度 愈大,斜向破坏面愈明显。

试验加载过程中,当锈蚀箍筋被拉断时,荷载将 出现明显下降,但试件仍具有一定的承载力。由于 核心混凝土的横向膨胀,试件中间区段的破坏面两 侧的混凝土有着相对的运动使锈蚀箍筋达到了极限 应变。此外,由于箍筋在转角部位锈蚀严重,并且箍 筋早期制作时的弯折加工使其在该部位相对薄弱, 大部分锈蚀箍筋的拉断发生在其转角处。

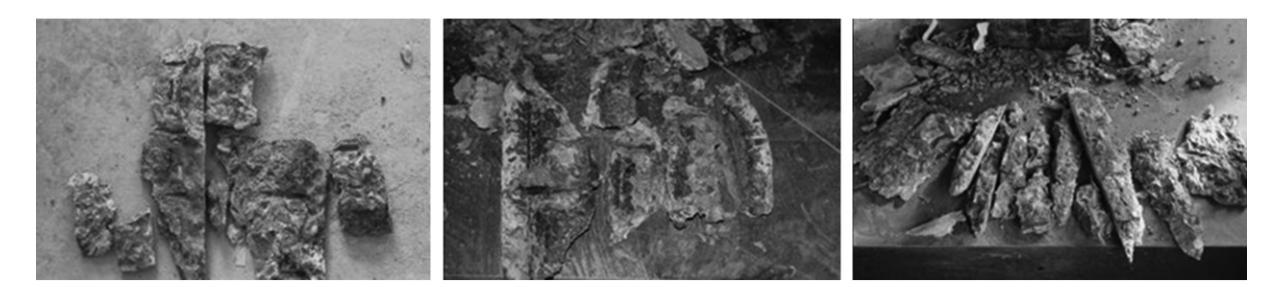
图 6 锈蚀严重试件锈蚀产物的堆积

在轴压试验过程中发现 锈蚀轻微试件的混凝 土保护层裂缝的发展、脱落过程与未锈蚀构件基本 一致 但锈蚀严重试件的混凝土保护层与核心区混 凝土之间的界面上附着大量的红色锈蚀产物,由于 锈蚀产物在截面上分布面积较大,并且形成锈蚀产 物的"堆积"状态(图6),造成了混凝土保护层与核 心区混凝土的剥离 部分或完全丧失粘结性能 政使 试件承受荷载之后,混凝土保护层的剥离脱落提前, 其对整个试件承载力的贡献大大减弱,从而降低了 试件的承载能力。

(3)锈蚀产物在混凝土保护层与核心区混凝土 之间的界面上的"堆积",导致混凝土保护层与核心 区混凝土的粘结性能部分或完全丧失,使其对整个 试件承载力的贡献大大减弱,从而降低了试件的承 载能力。
